**BARRIO GOMEZ NIÑO**

**CONJUNTO RESIDENCIAL MACAREGUA**

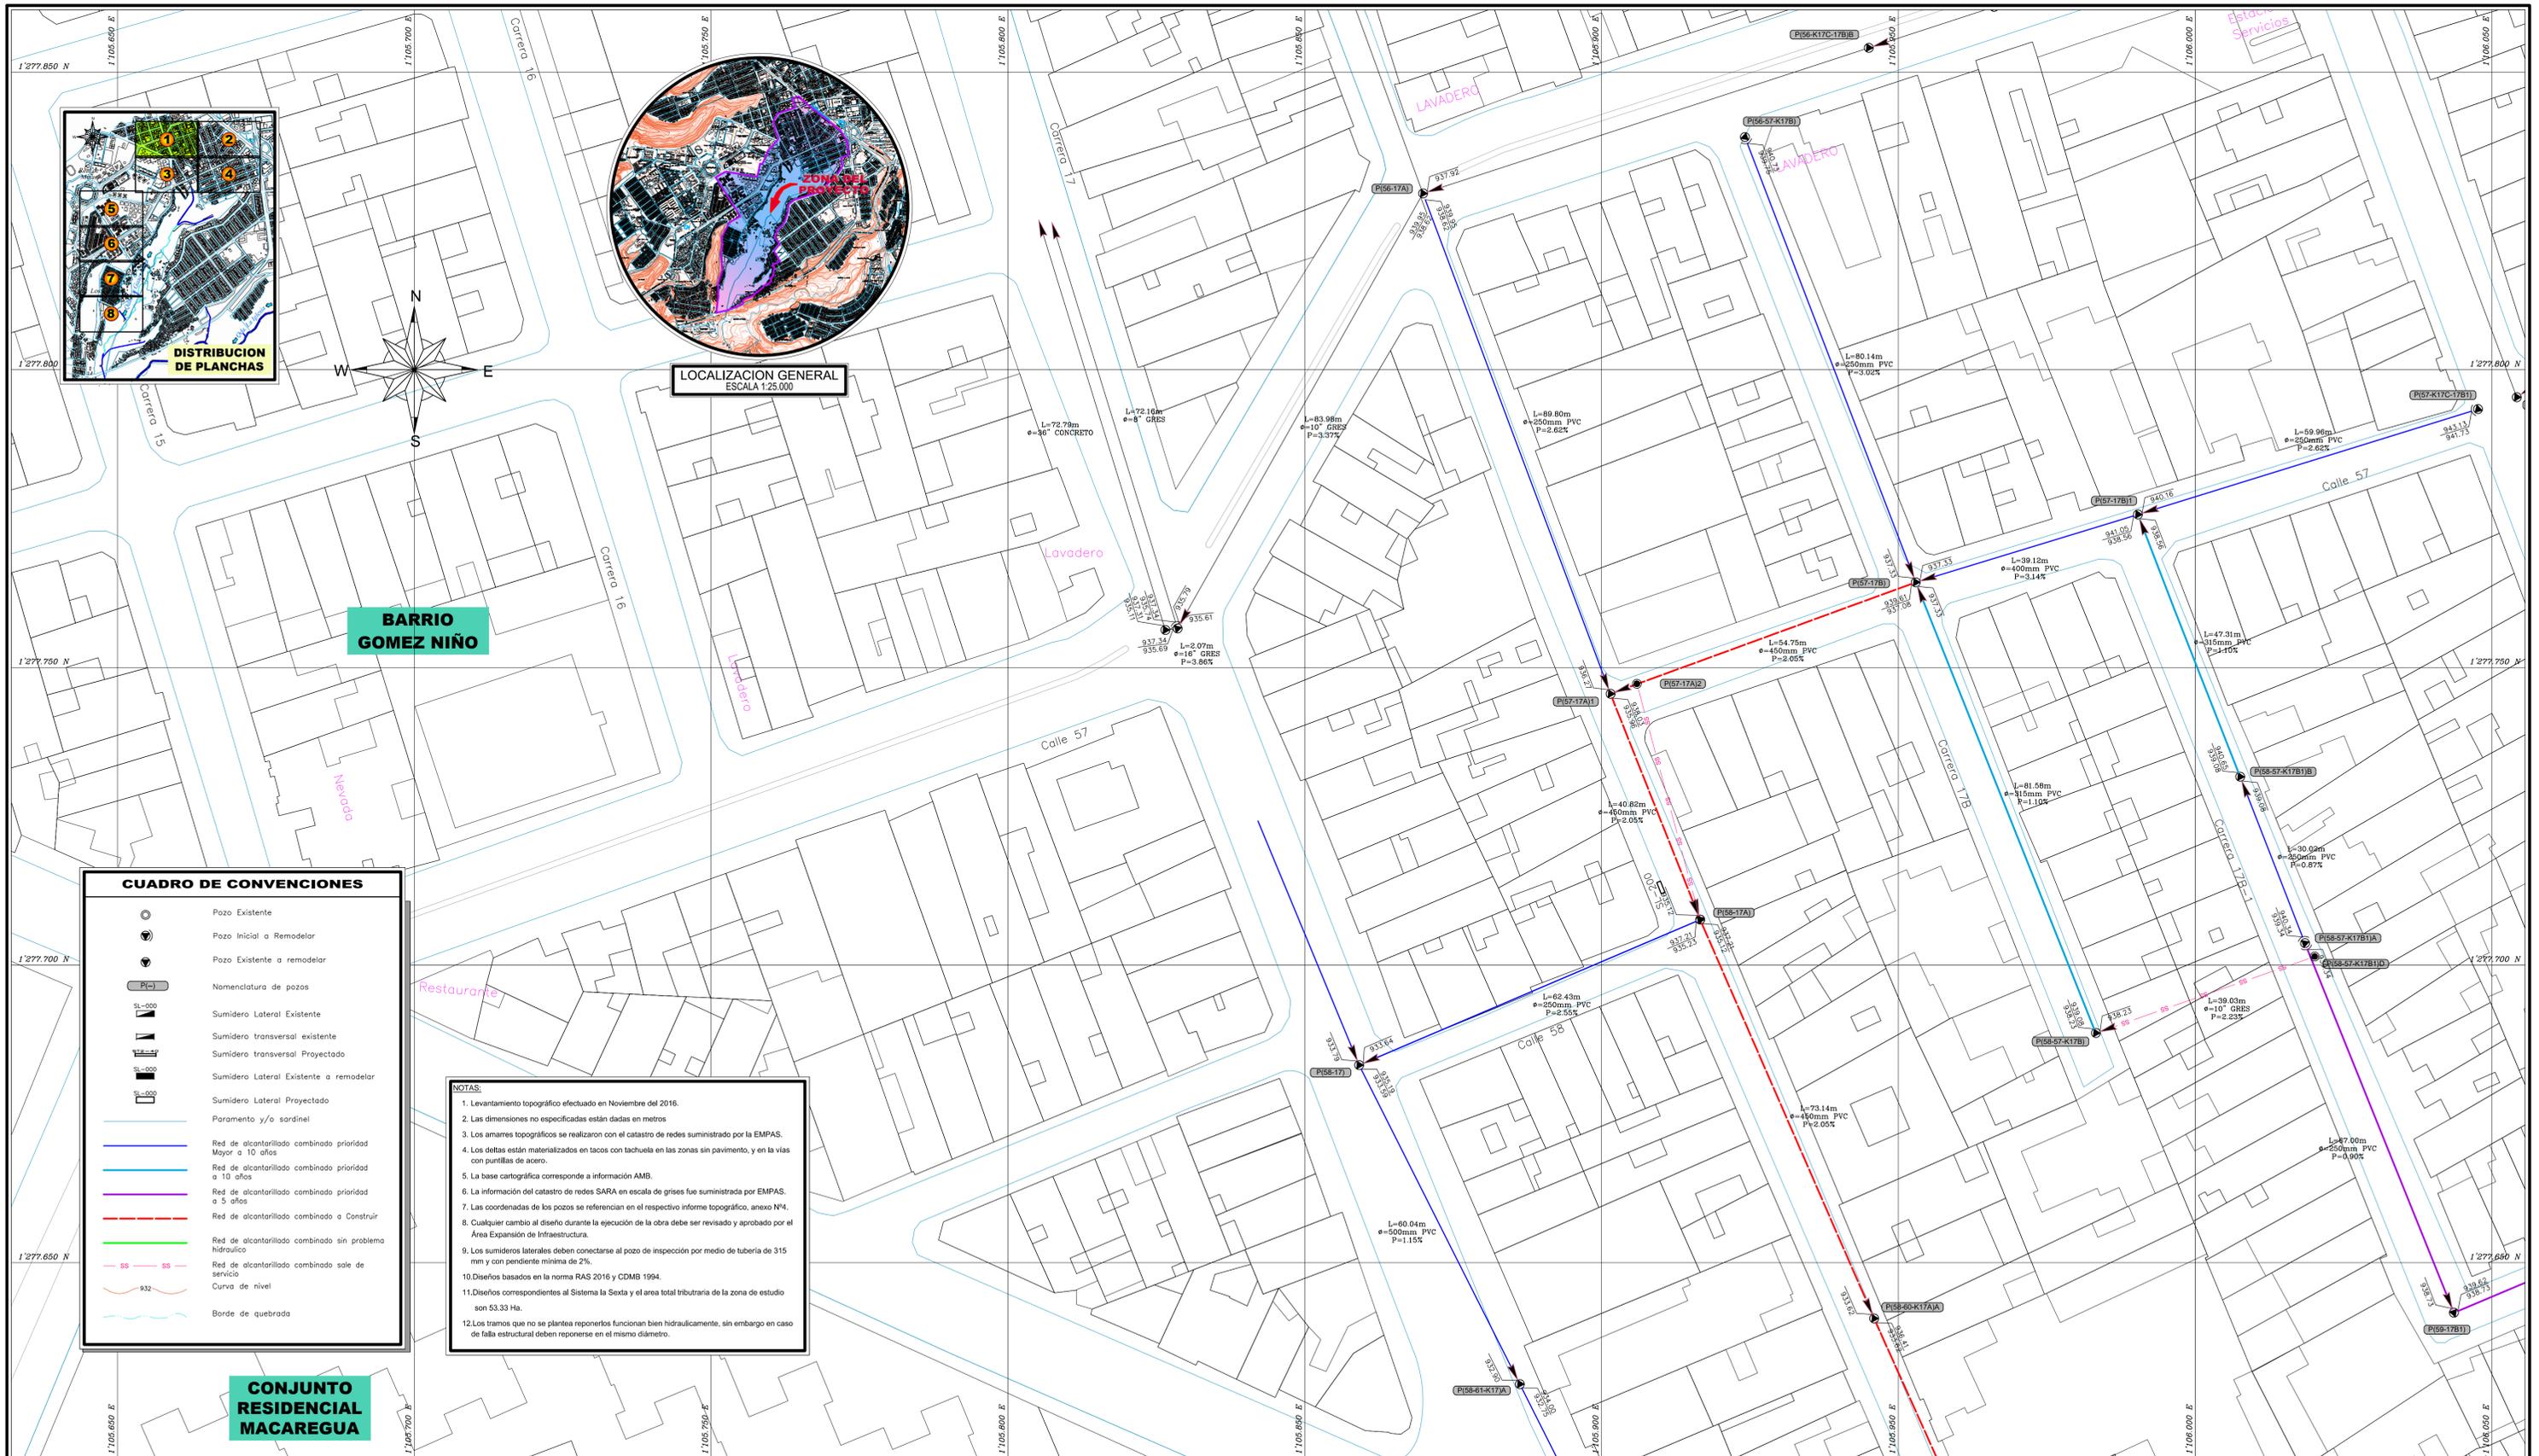
12. Los tramos que no se plantea reponerlos funcionan bien hidráulicamente, sin embargo en caso de falla estructural deben reponerse en el mismo diámetro.
